# 试验报告

试验名称: 机载天线霉菌试验

试验名称: 机载天线高低温、振动冲击试验

## 机载天线高低温、振动冲击试验报告

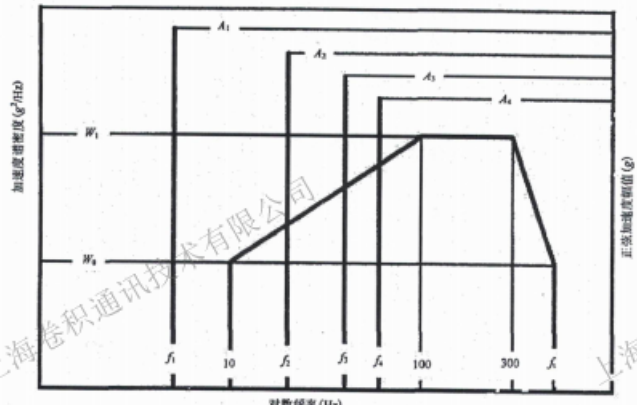
<p>F1=21. 2Hz A1=1g; F2=42. 4Hz A2=0. 6g; F3=59. 6Hz A3=3g; F4=84Hz A4=4g; W0=0. 002 W1=0. 02 ft=2000Hz; 每轴向 1h。</p>
